Ponte dos Mendes

Estrada Municipal Vereador Nelson Mendes

JAM 457

## SONDAGEM À PERCUSSÃO - NBR 6484

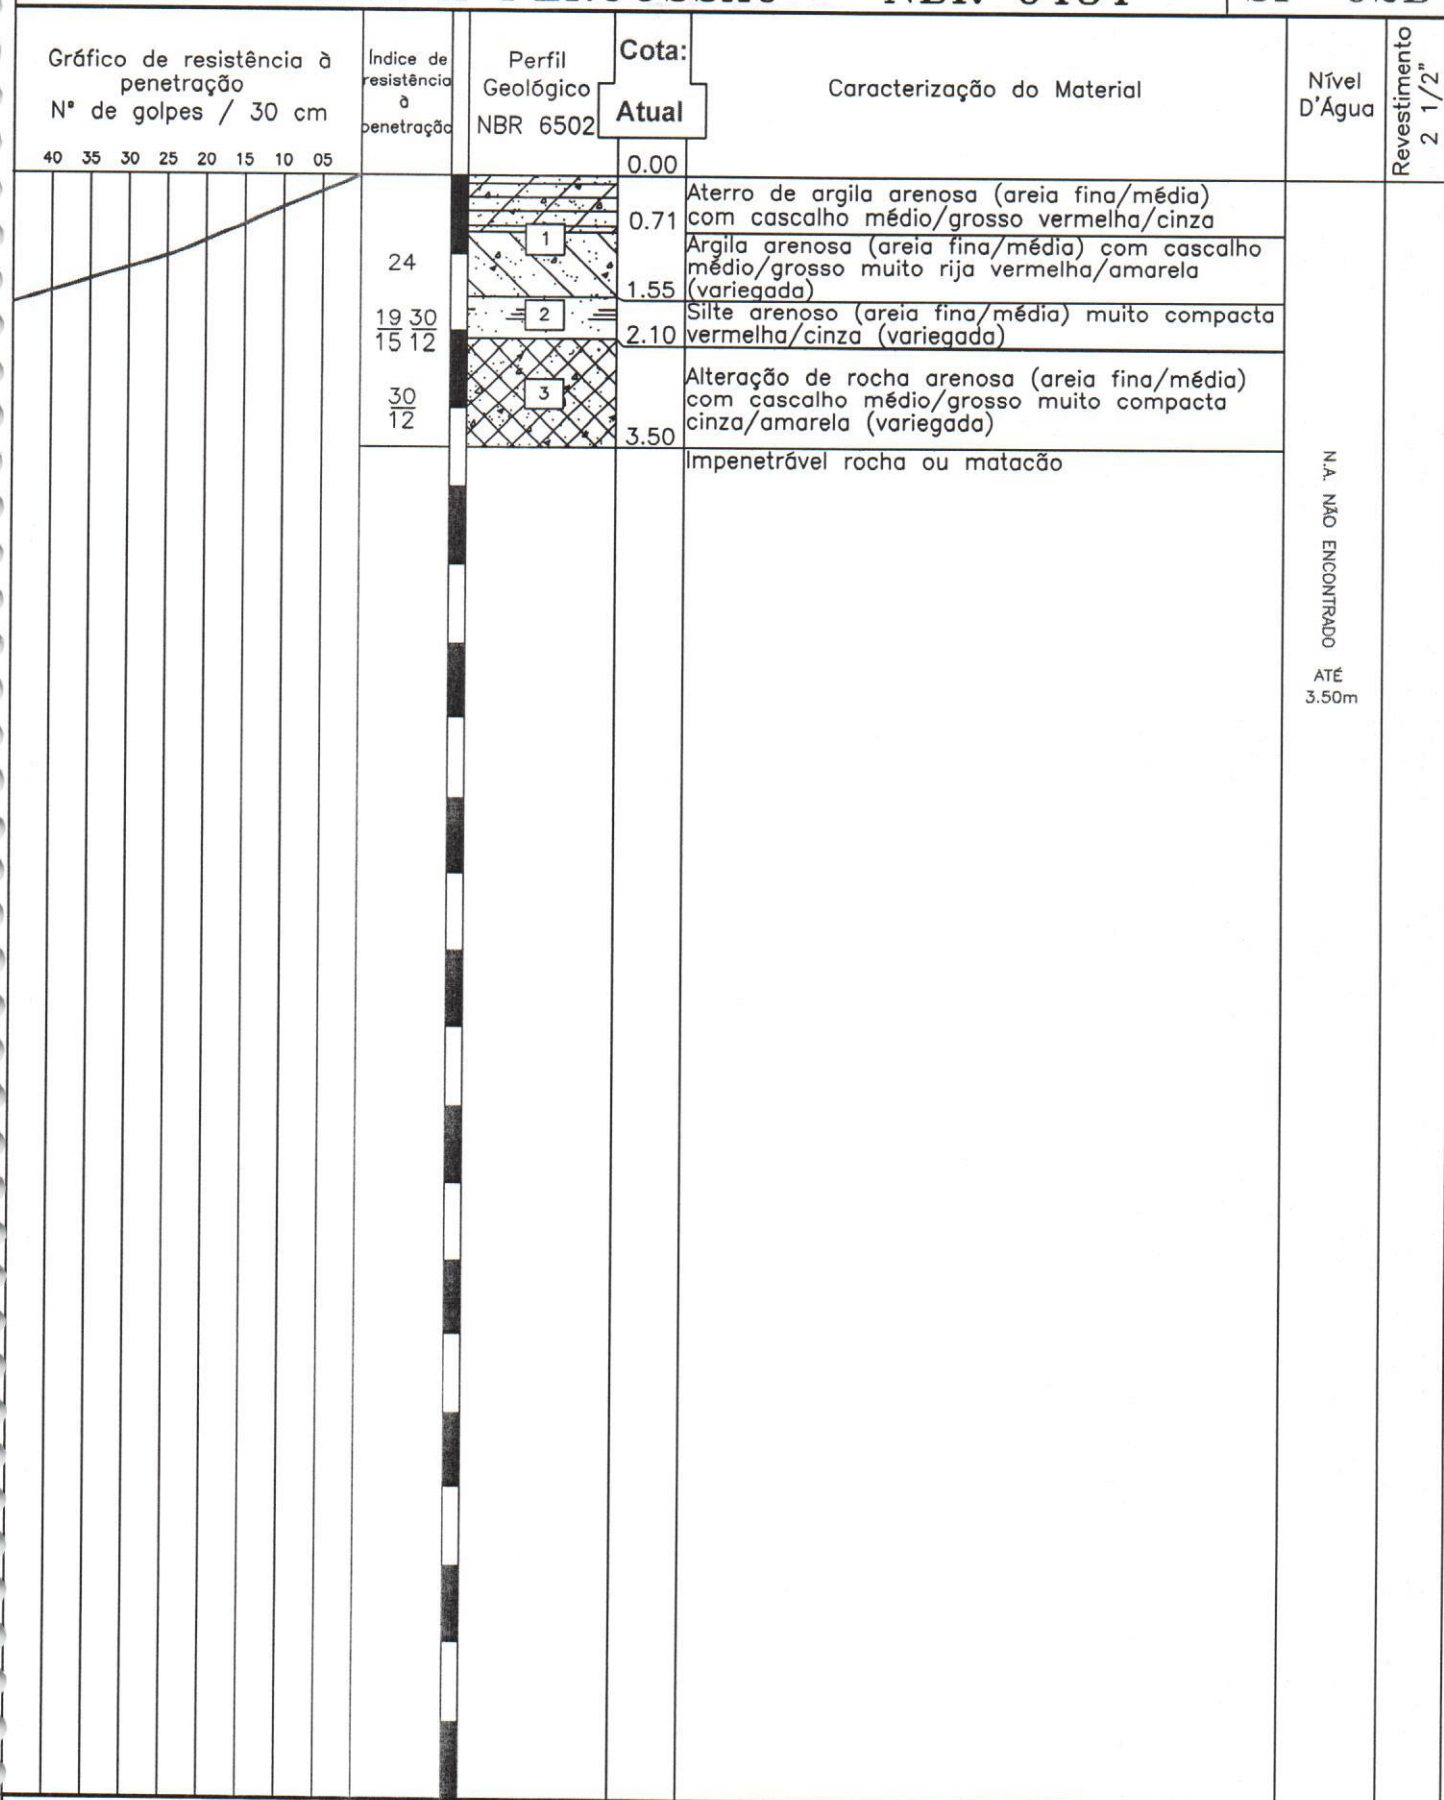
## SP-02B

| Índices de resistência à penetração<br>medidos com amostrador padrão<br>tipo: "TERZAGHI & PECK" | PERFURAÇÃO (m) | | Responsável Técnico:<br><br><u>Engenheira Silvia Aparecida Marcondes</u><br>CREA 5060745284 |
| | TRADO | 0.00<br>a<br>3.50 | |
